SISMA 20.05.2012

IL CASO DI SANT'AGOSTINO – SAN CARLO

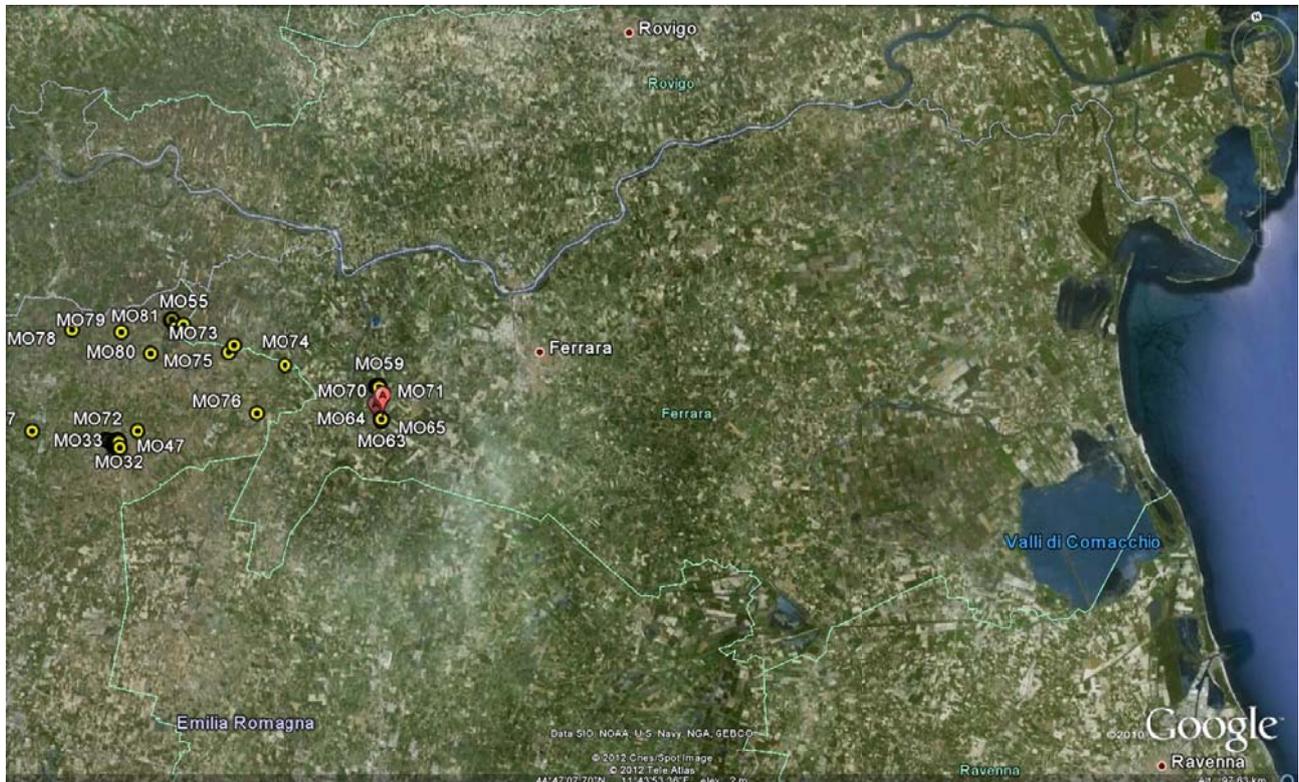
Figura 8.

In Figura 8 sono rappresentati i punti del territorio delle Province di Ferrara e Modena in cui sono avvenuti fenomeni di liquefazione a seguito dell'evento sismico del 20.05.2012.

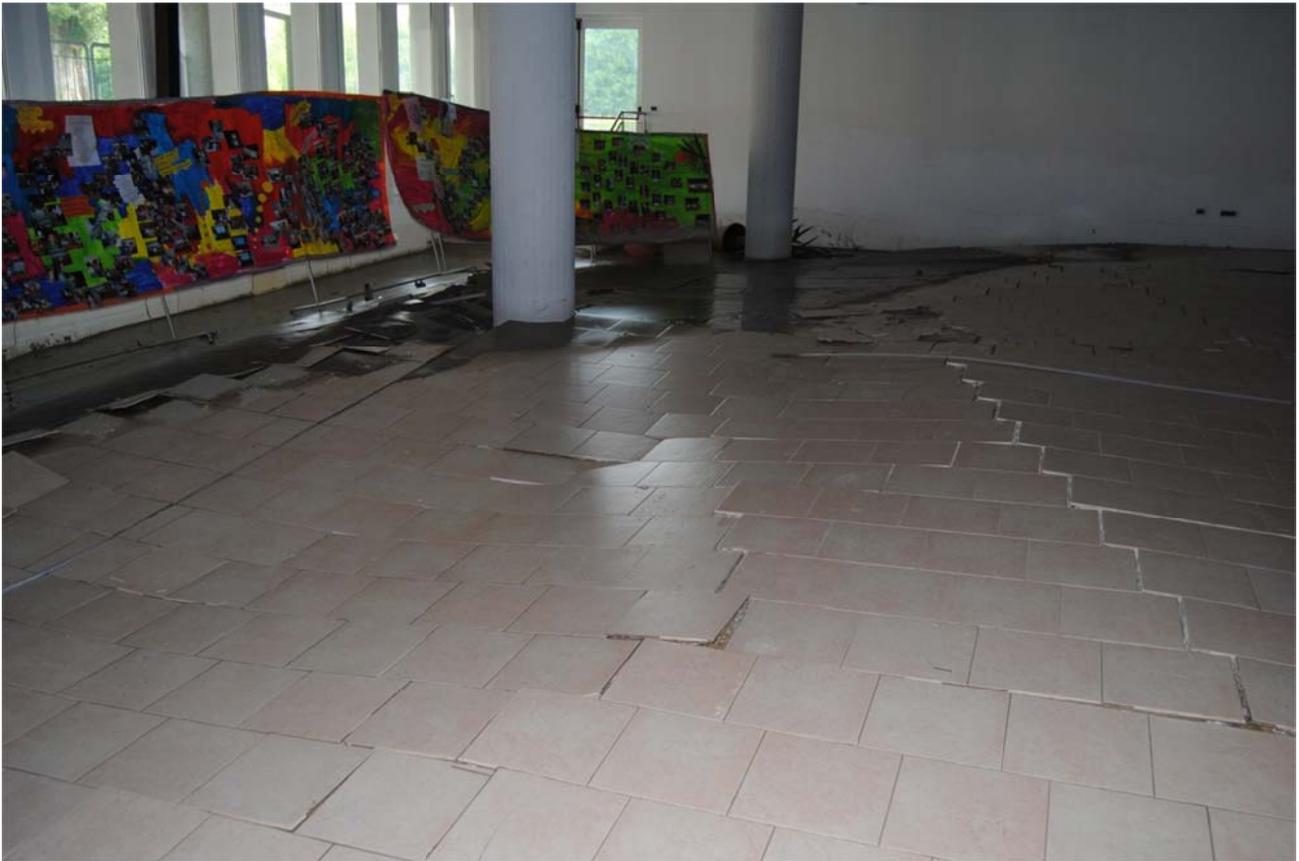
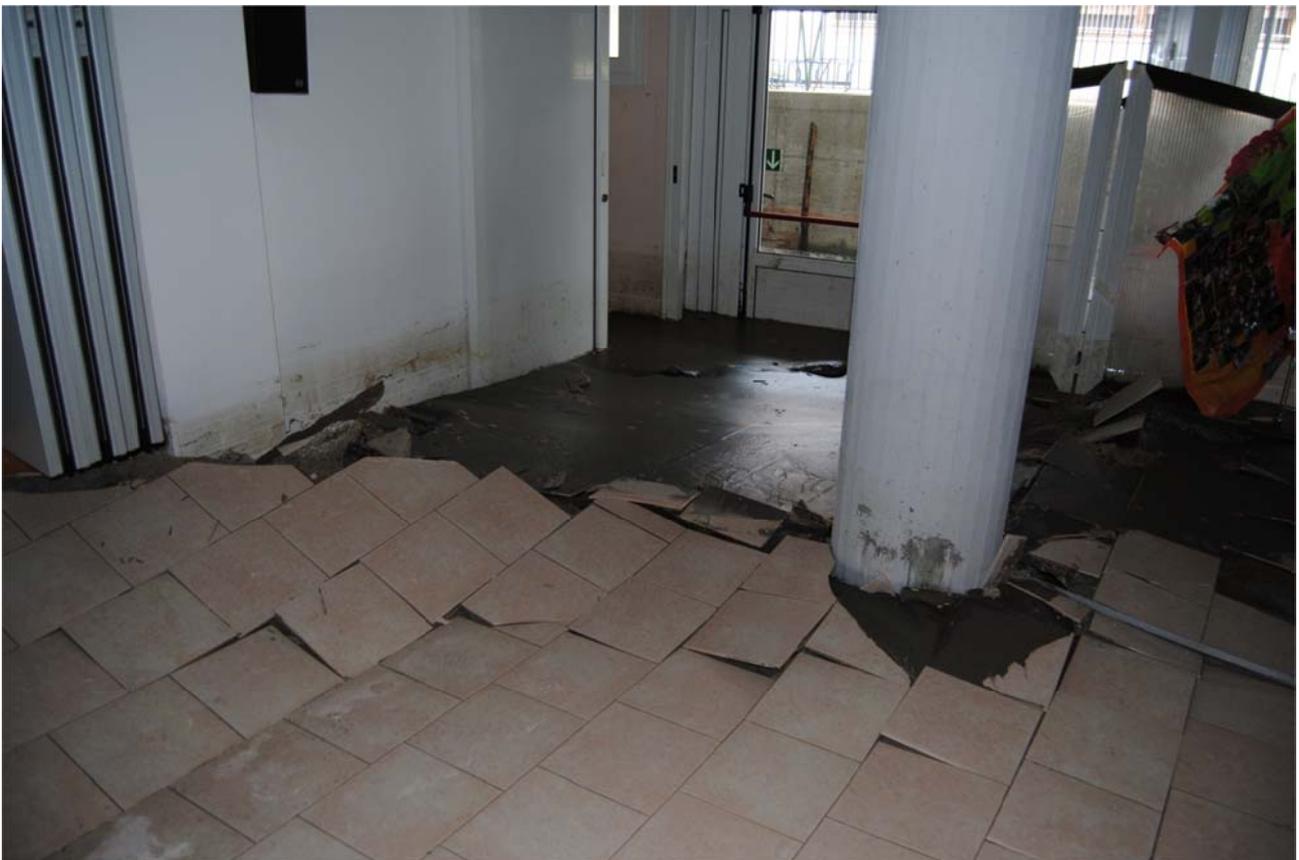
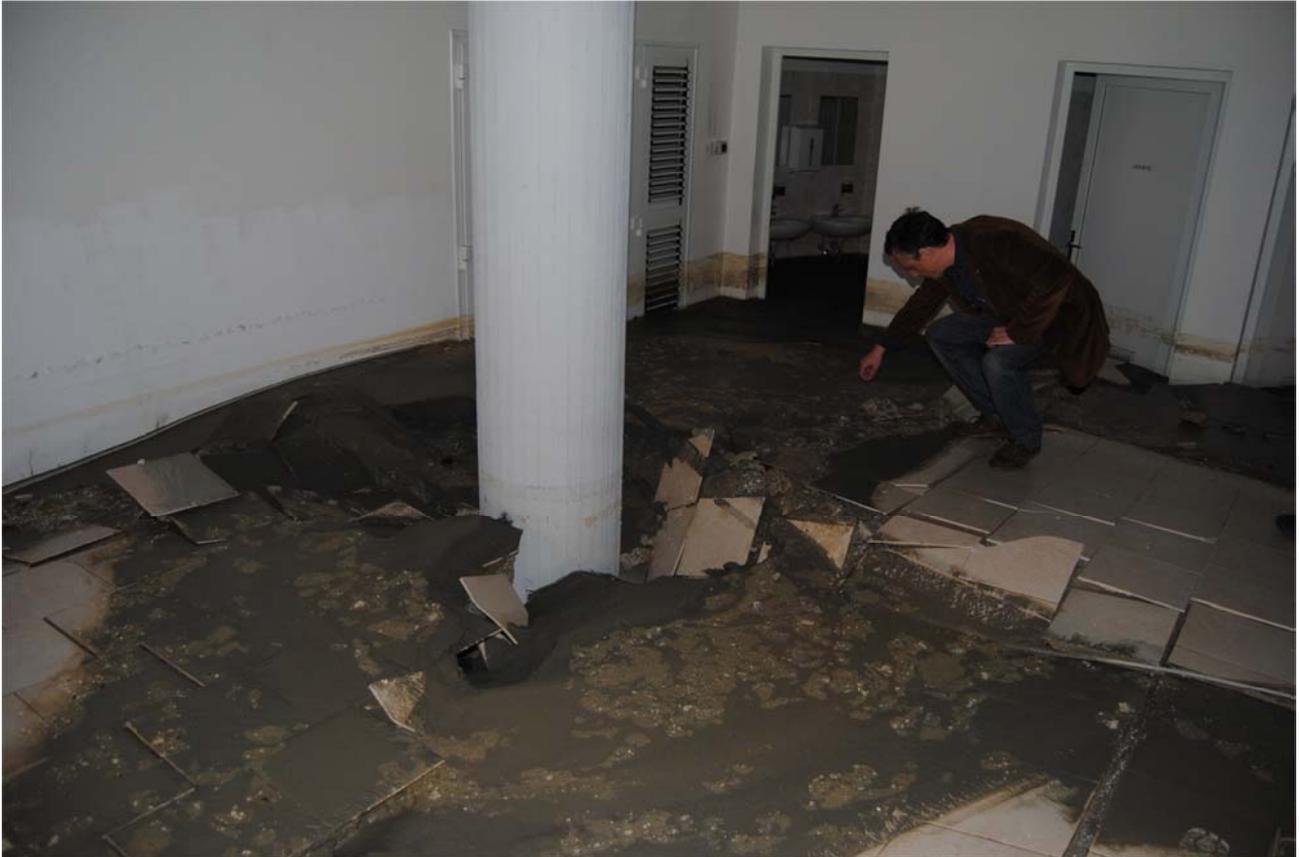
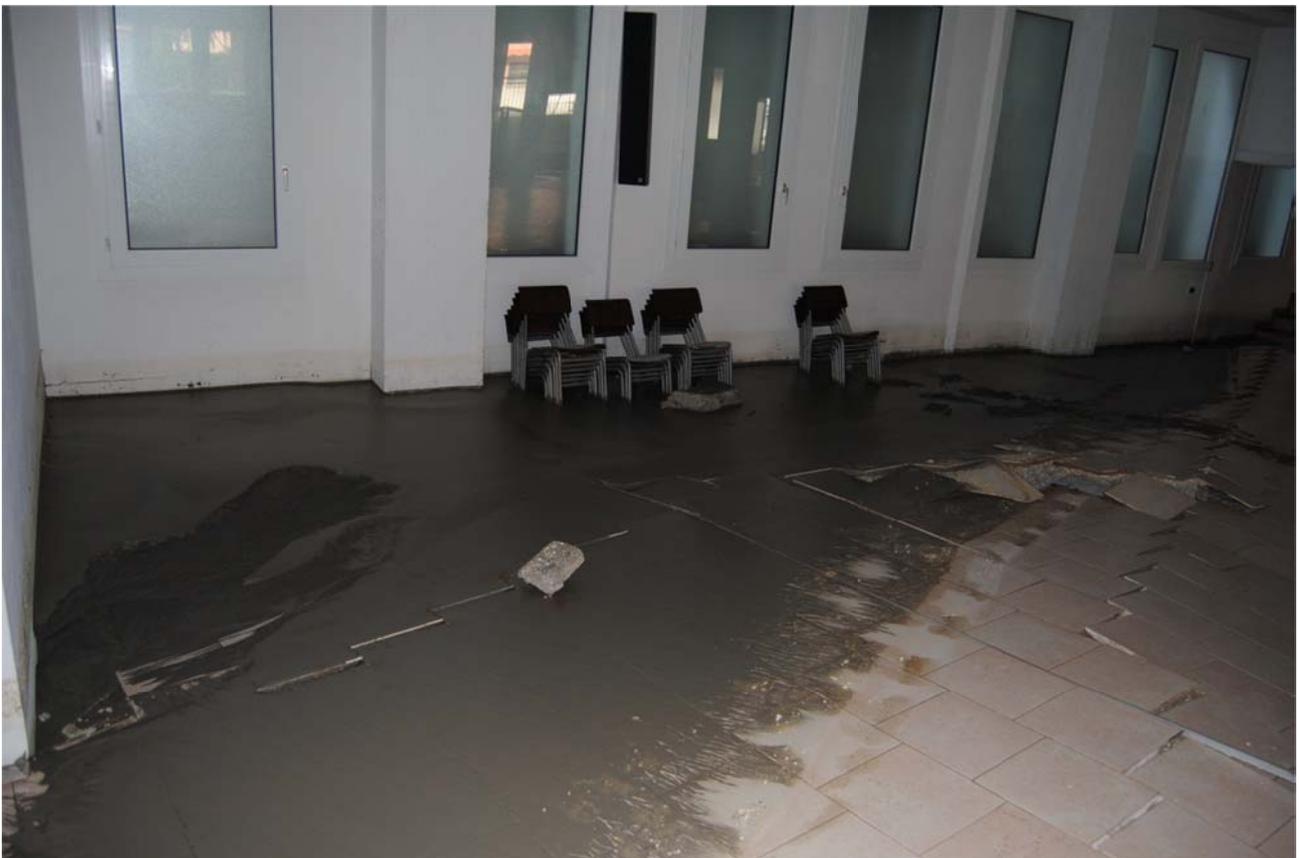
Chiesa in Piazza Piola

Gli edifici in Piazza Piola tra via Rossini e via 1° Maggio sono stati interessati da un importante fenomeno di liquefazione particolarmente esteso, che ha trasportato nei seminterrati il terreno di fondazione più superficiale, prevalentemente fine, e parte del sottostante strato di terreno grossolano liquefatto. I fenomeni osservati, anche se di natura transitoria, possono provocare fenomeni di instabilità o di cedimenti totali e differenziali differiti nel tempo, potenzialmente disastrosi per le strutture.

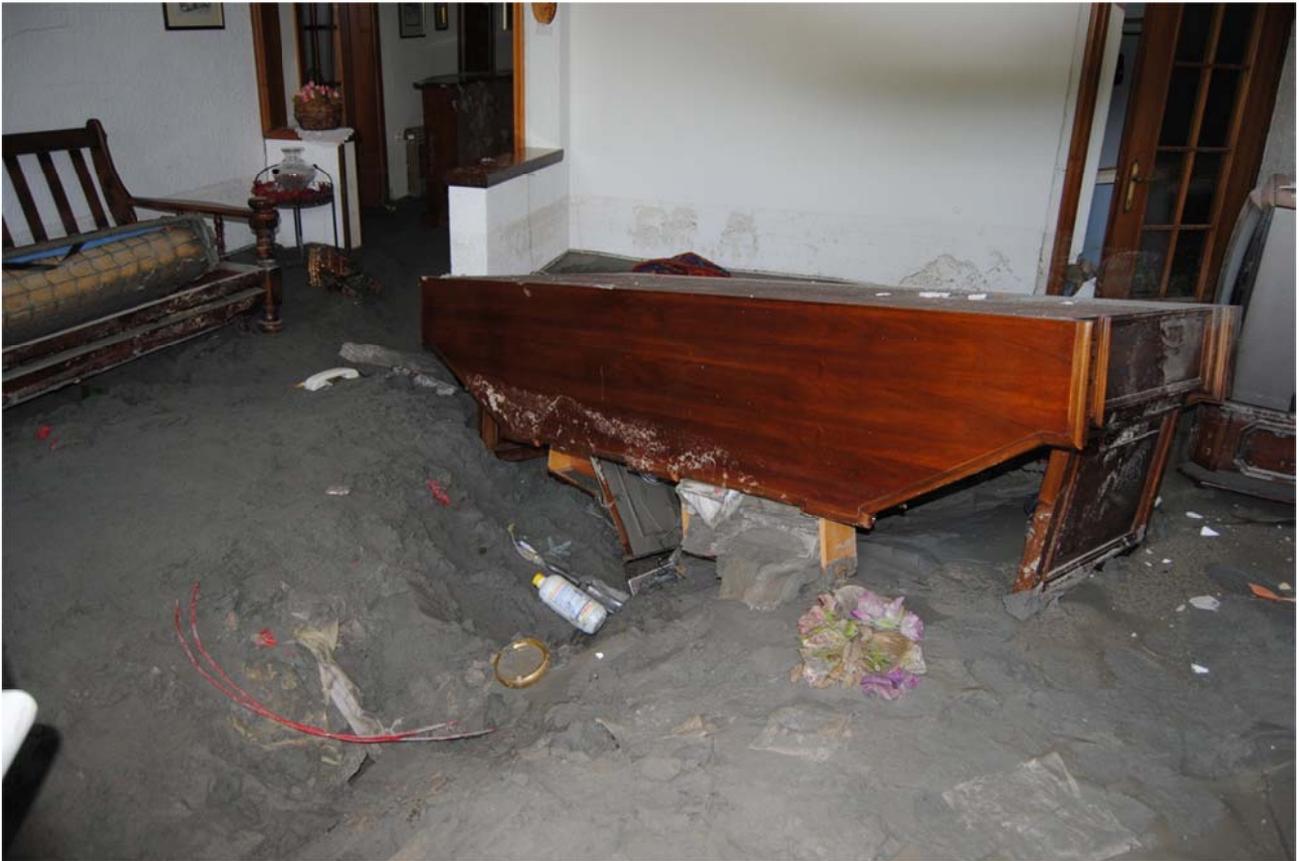
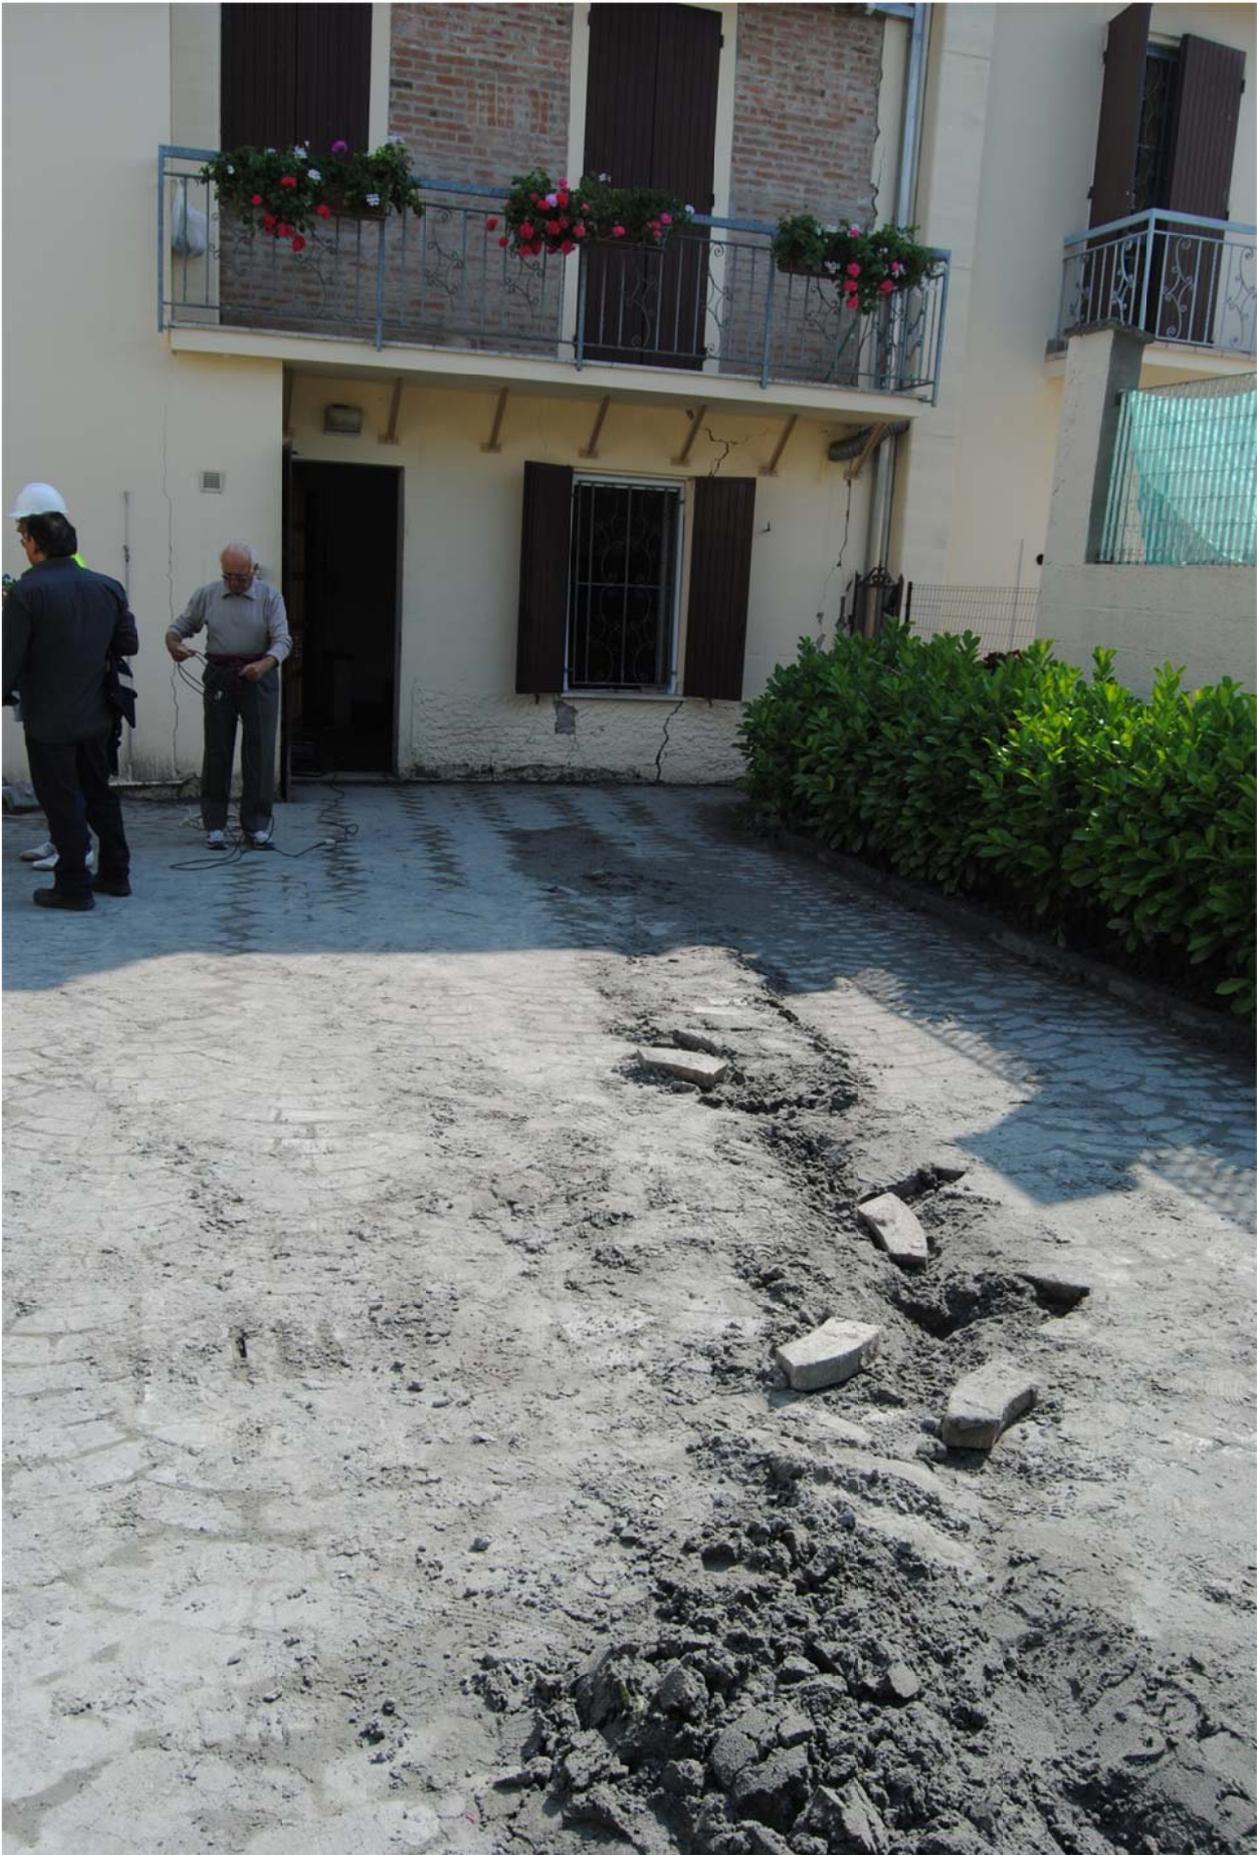
Abitazione in via Risorgimento

Le zone di via De Gasperi, via Morandi, Parco Mendes e via Risorgimento, tra via Gramsci e via del Lavoro, sono state interessate da diffusi e gravosi fenomeni di liquefazione, scavernamenti e fessurazioni profonde. Il rischio geotecnico è elevato e l'area è considerata particolarmente a rischio

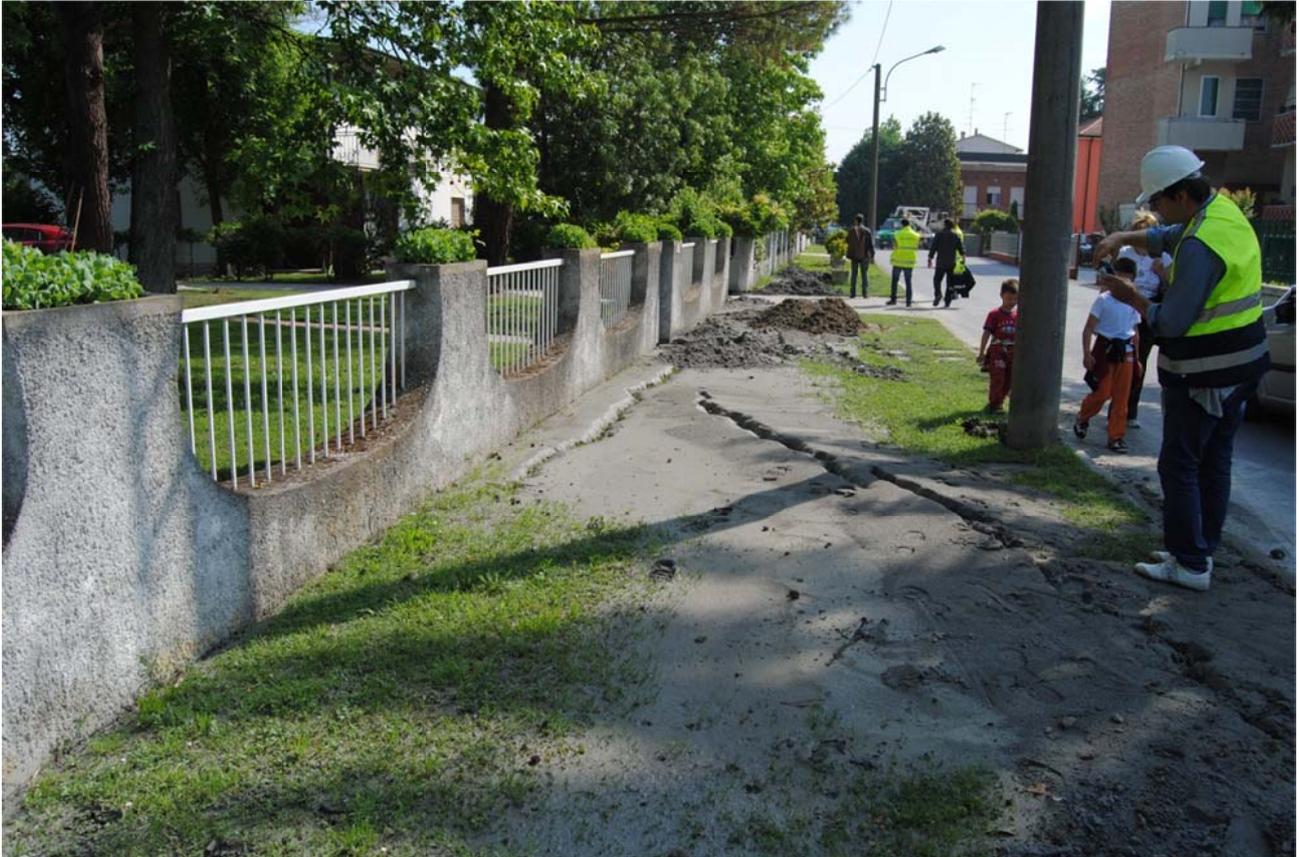
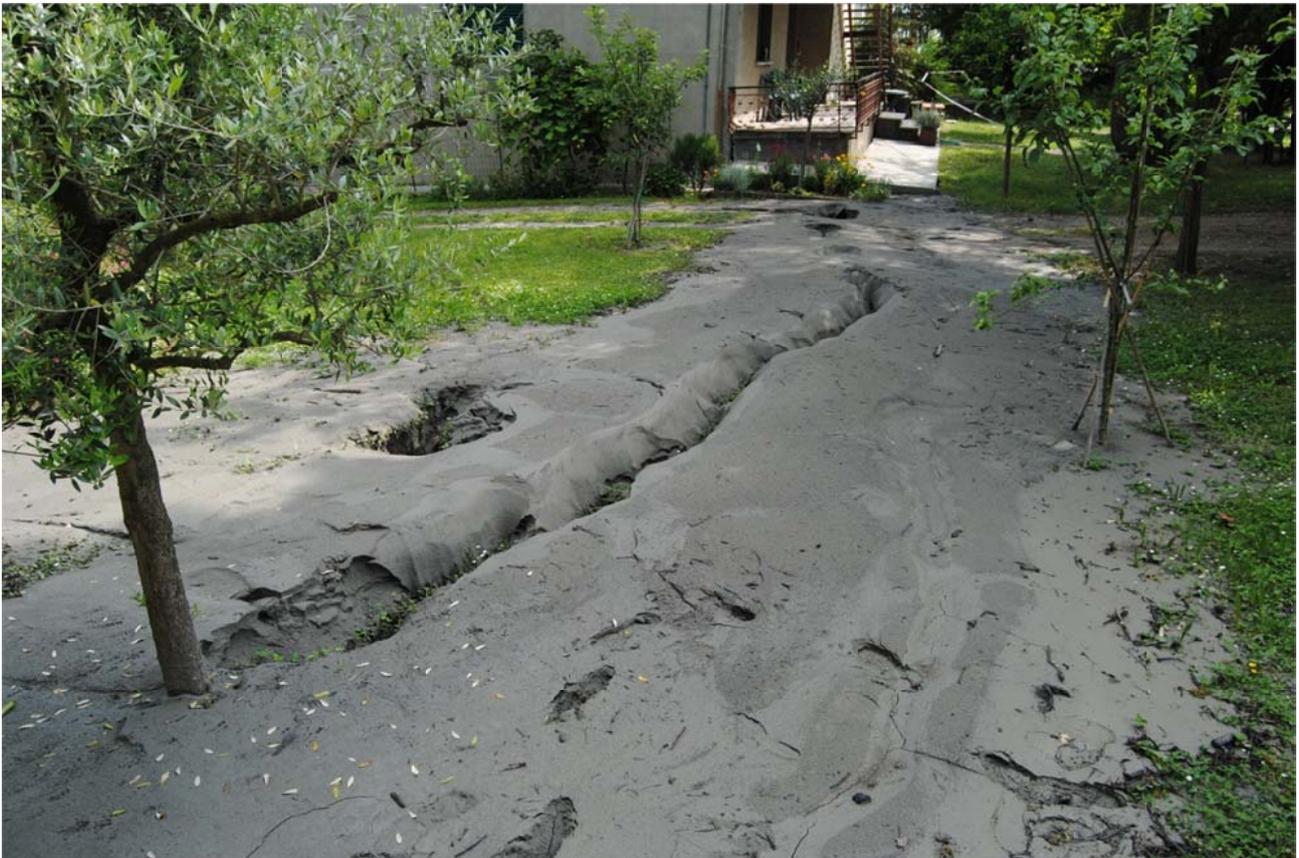
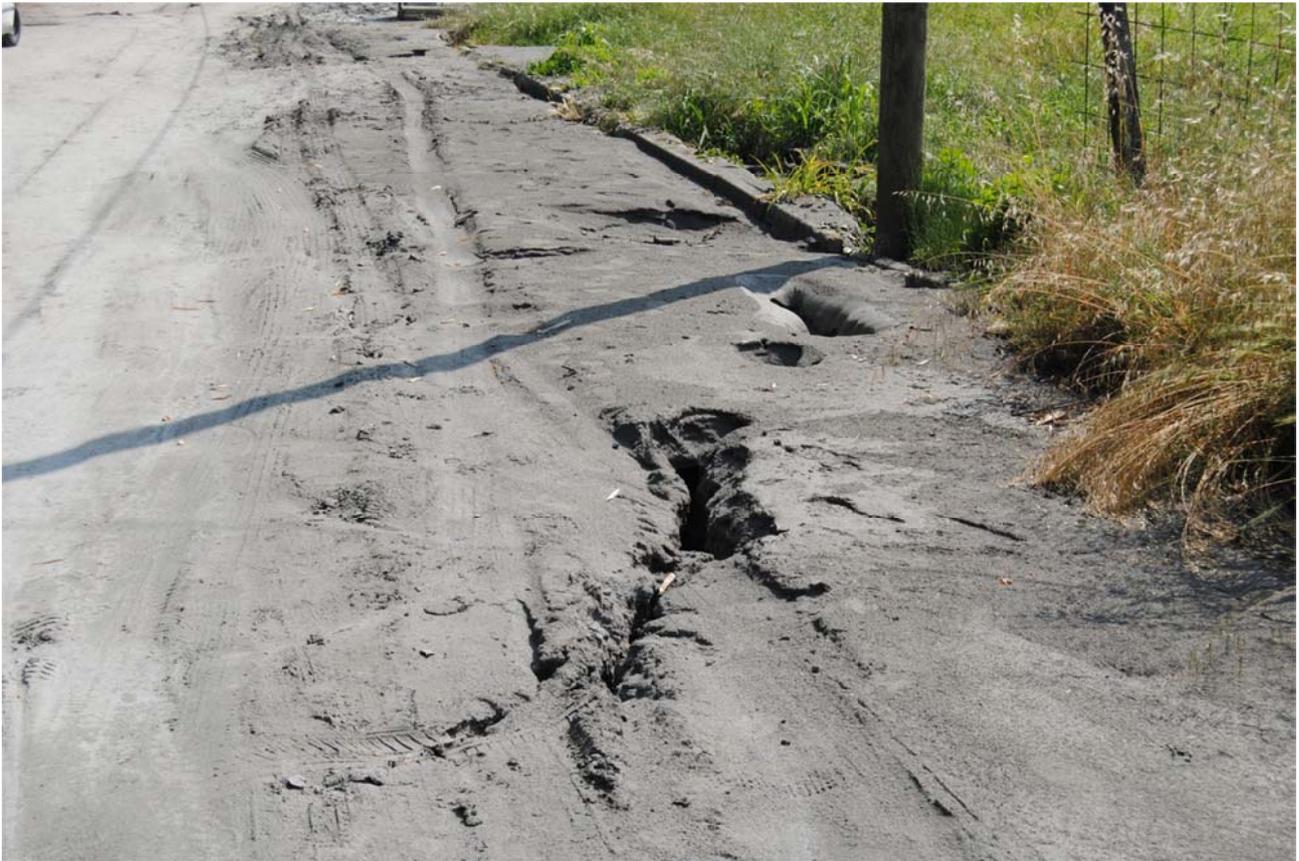
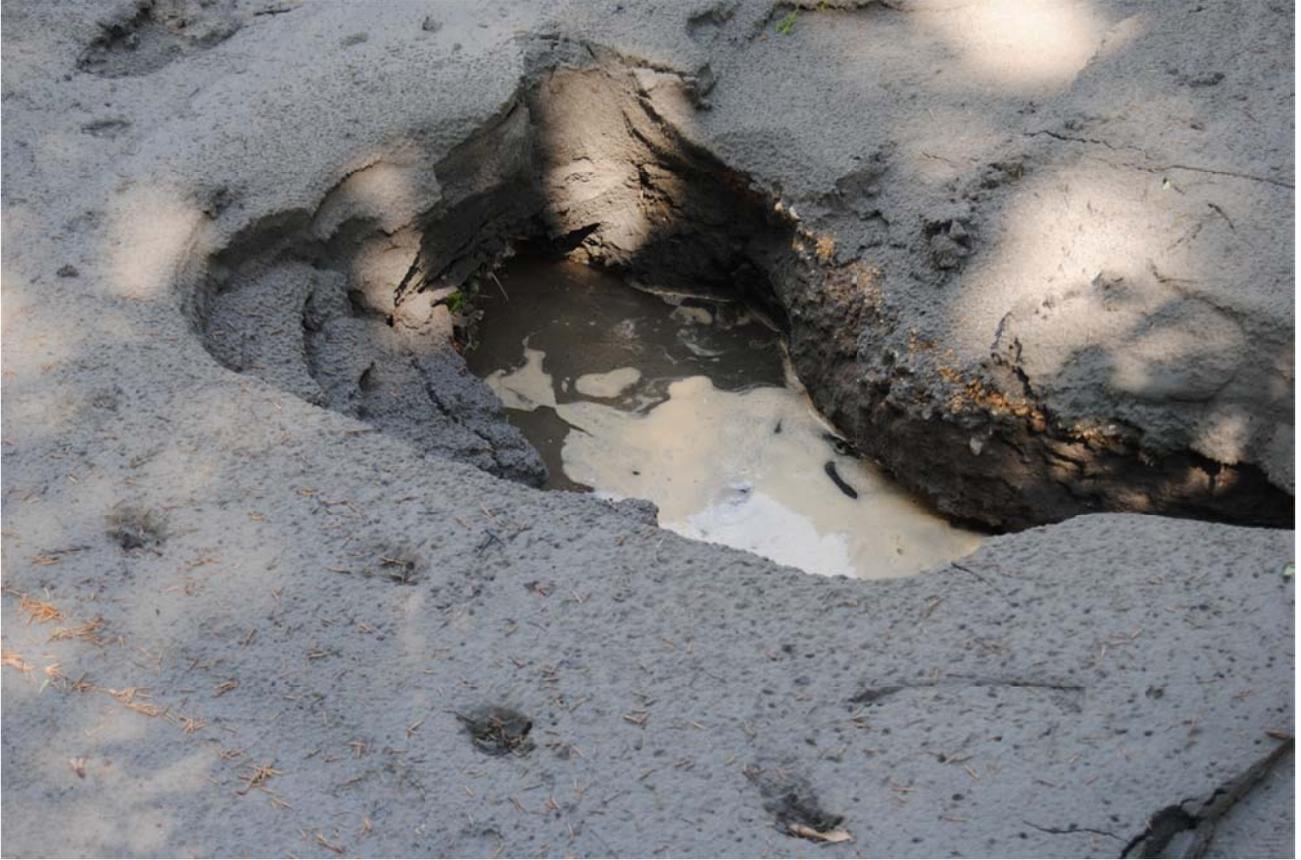
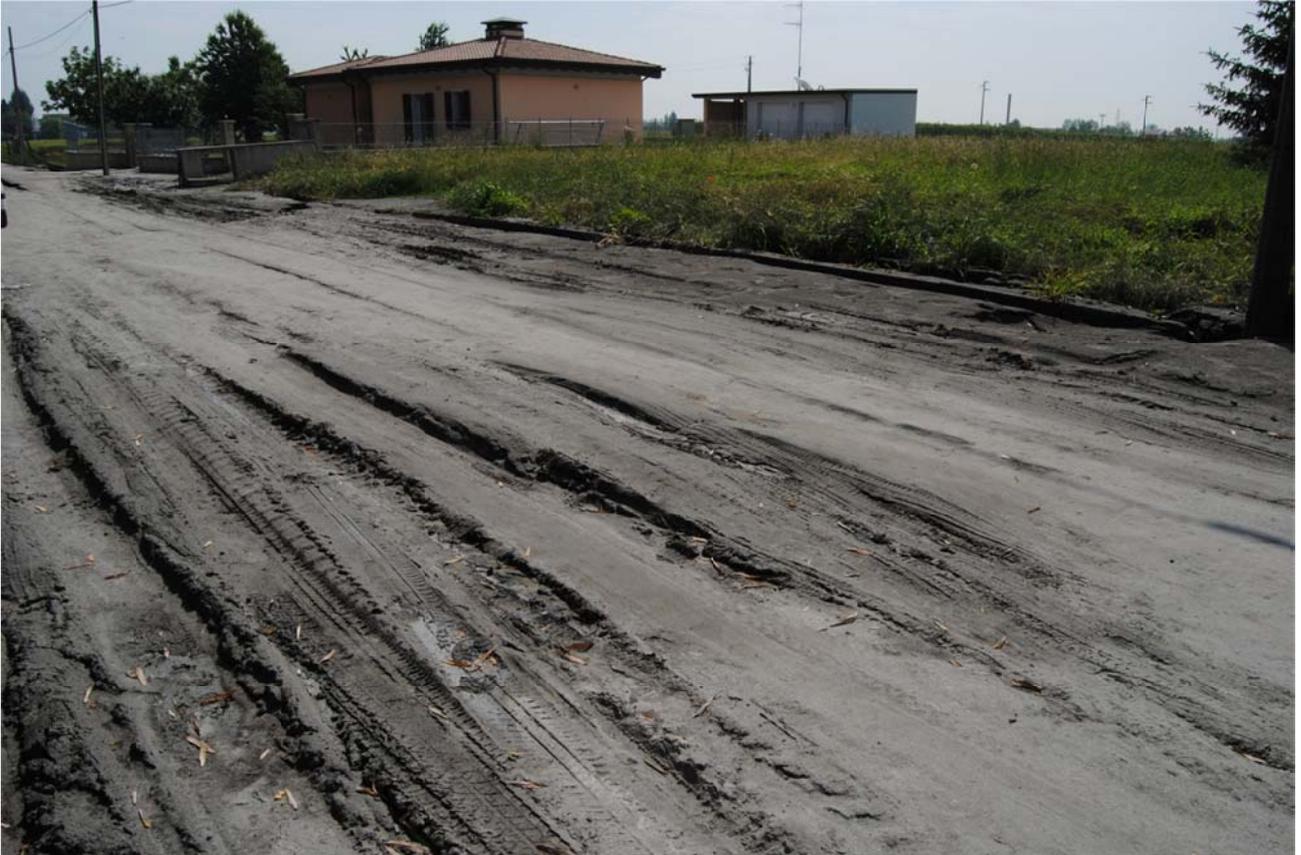
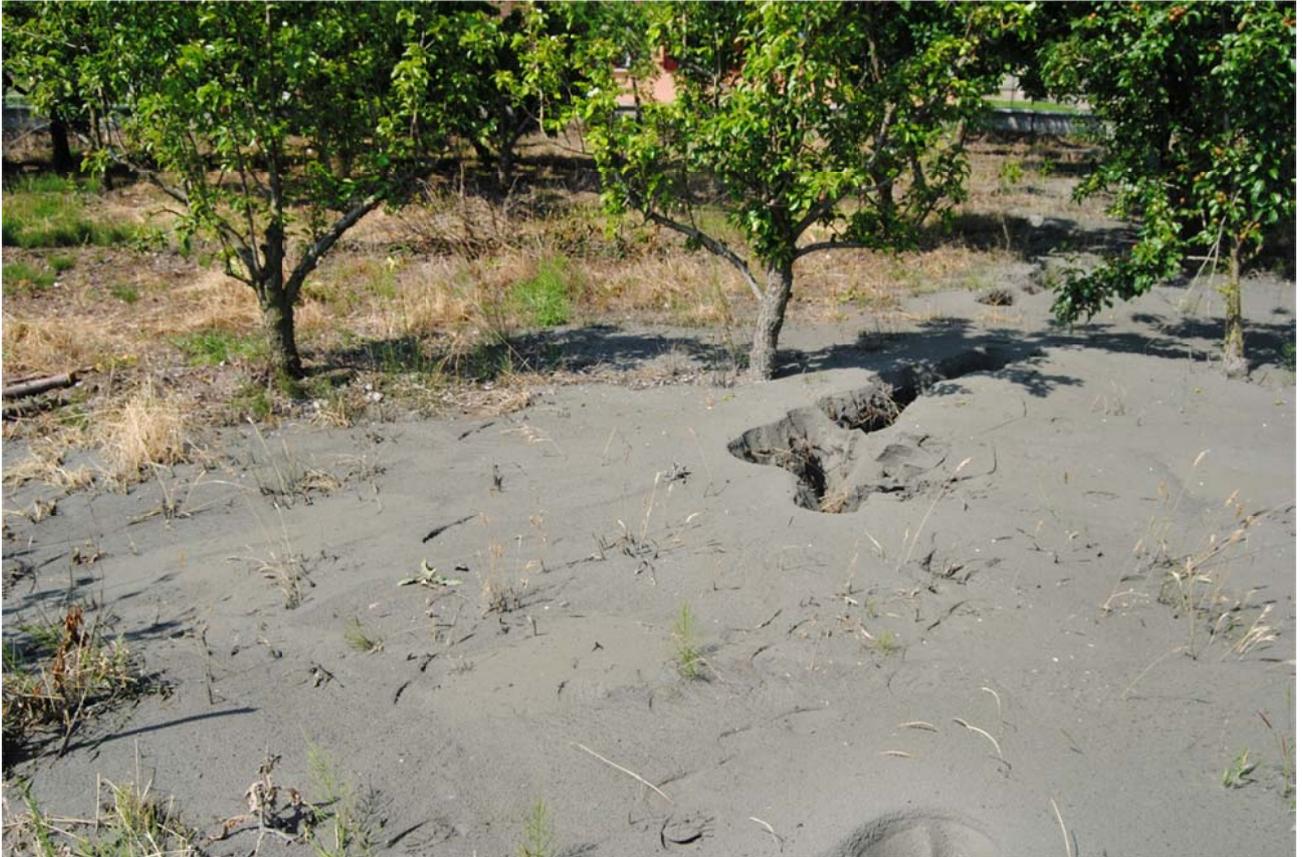
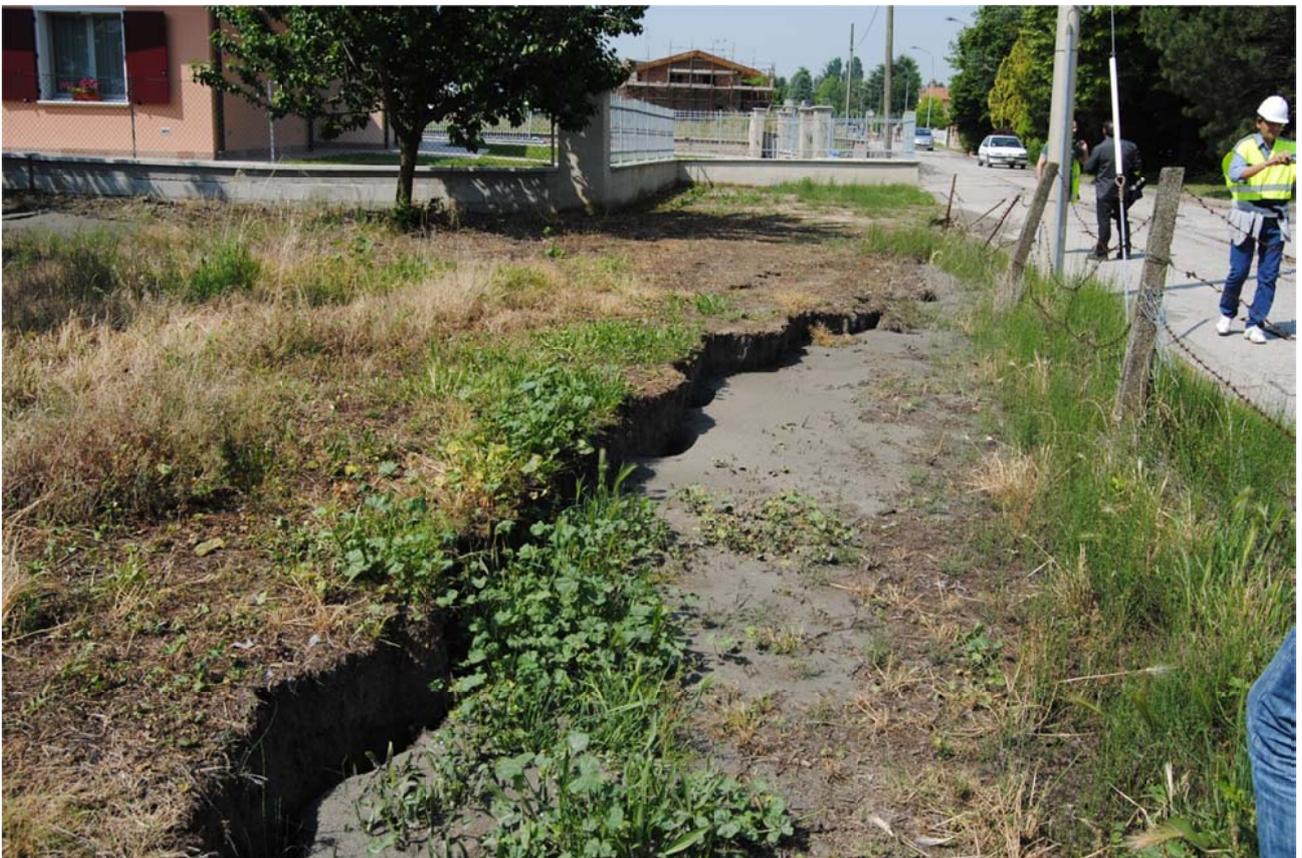
Via Rossini

Lungo via Rossini lato dispari sono stati individuati fenomeni di instabilità locali e globali, diffusi in tutta la zona, accompagnati da estesi fenomeni di liquefazione e scavamenti, che potrebbero avere dimensioni significative. I fenomeni franosi sono ritenuti evidenti ai numeri civici: 15/17, 23e e dal 27 in poi. In corrispondenza dei civici 7, 9, 11, 25, 25 B e C, non sono state osservate dall'esterno lesioni strutturali ma le abitazioni potrebbero subire danneggiamenti causati da cedimenti e/o instabilità del terreno di fondazione differiti nel tempo o in caso di scosse sismiche ripetute. Pertanto in tutta l'area suddetta il rischio geotecnico è ritenuto molto elevato, si rendono necessari indagini in sito e monitoraggi immediati, anche topografici.

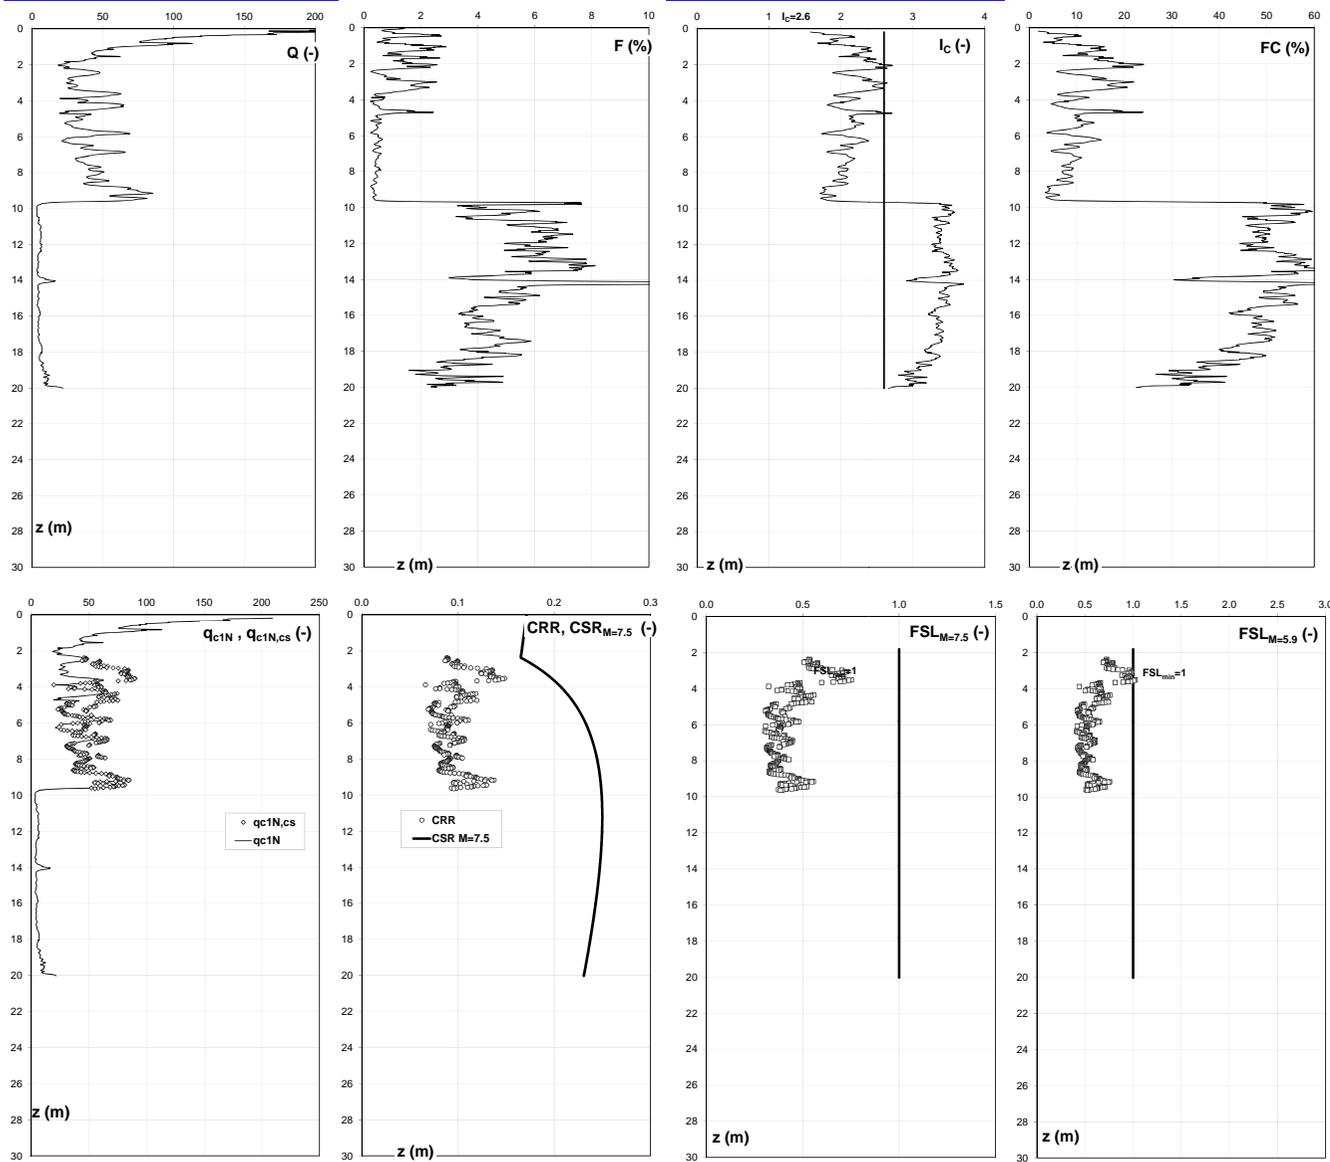
CPTU05

I risultati provvisori delle verifiche a liquefazione effettuate elaborando i risultati di 5 penetrometriche realizzate in data 26.05.2012 nelle aree interessate dai fenomeni di liquefazione ed utilizzando sia i valori di magnitudo e accelerazione orizzontale massima in superficie pari a quelle caratteristiche dell'evento del 20.05.2012 ($M=5.9$ e $a_{max}=0.2636g$), sia i valori previsti per l'area in esame dagli indirizzi regionali di microzonazione sismica ($M=5.81$ e $a_{max}=0.2295g$), indicano un potenziale di liquefazione tutt'ora elevato.

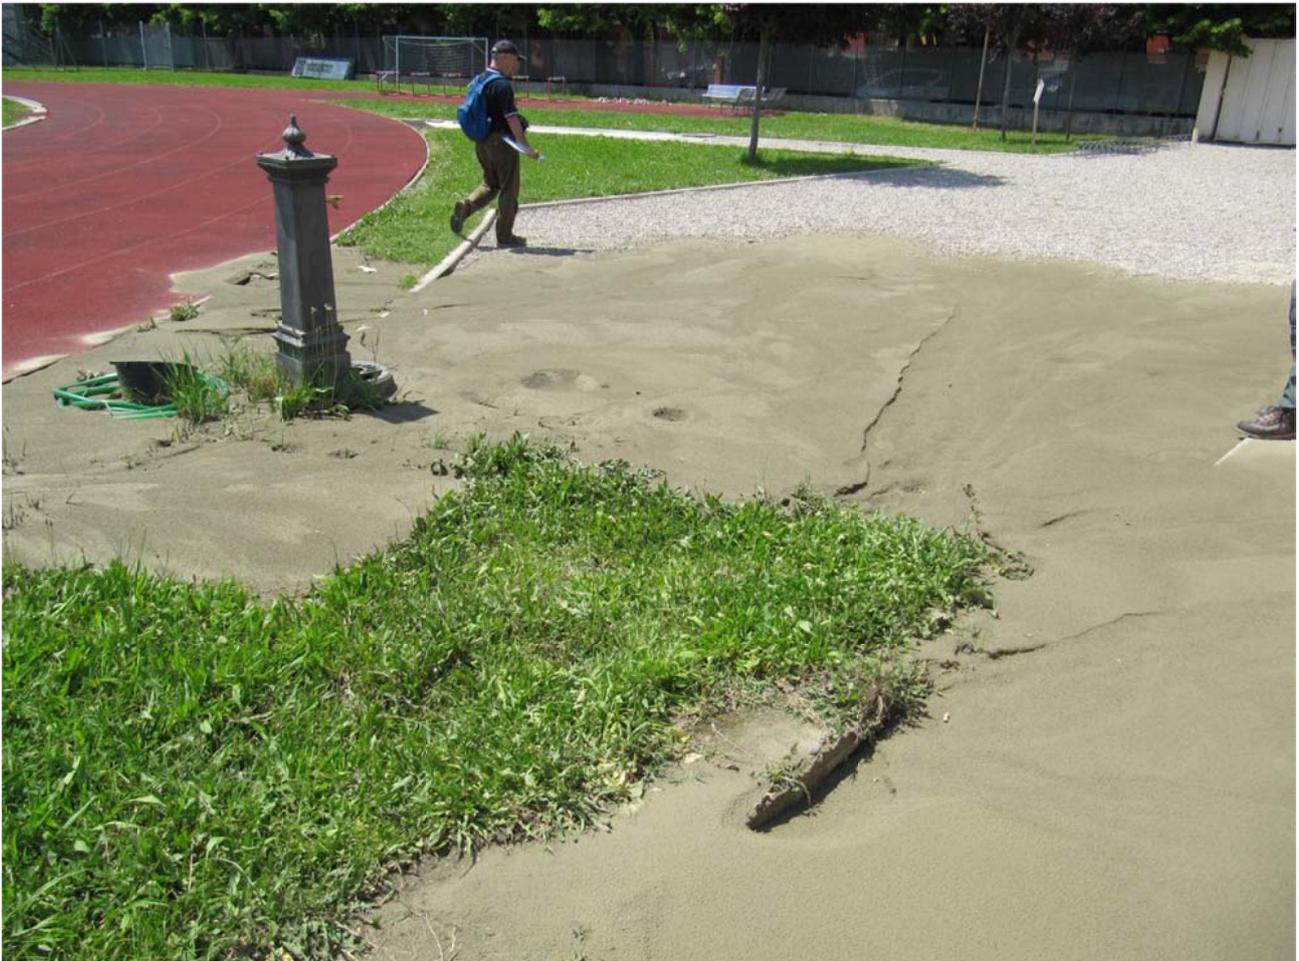
San felice sul Panaro, 20.05.2012, Stadio Comunale

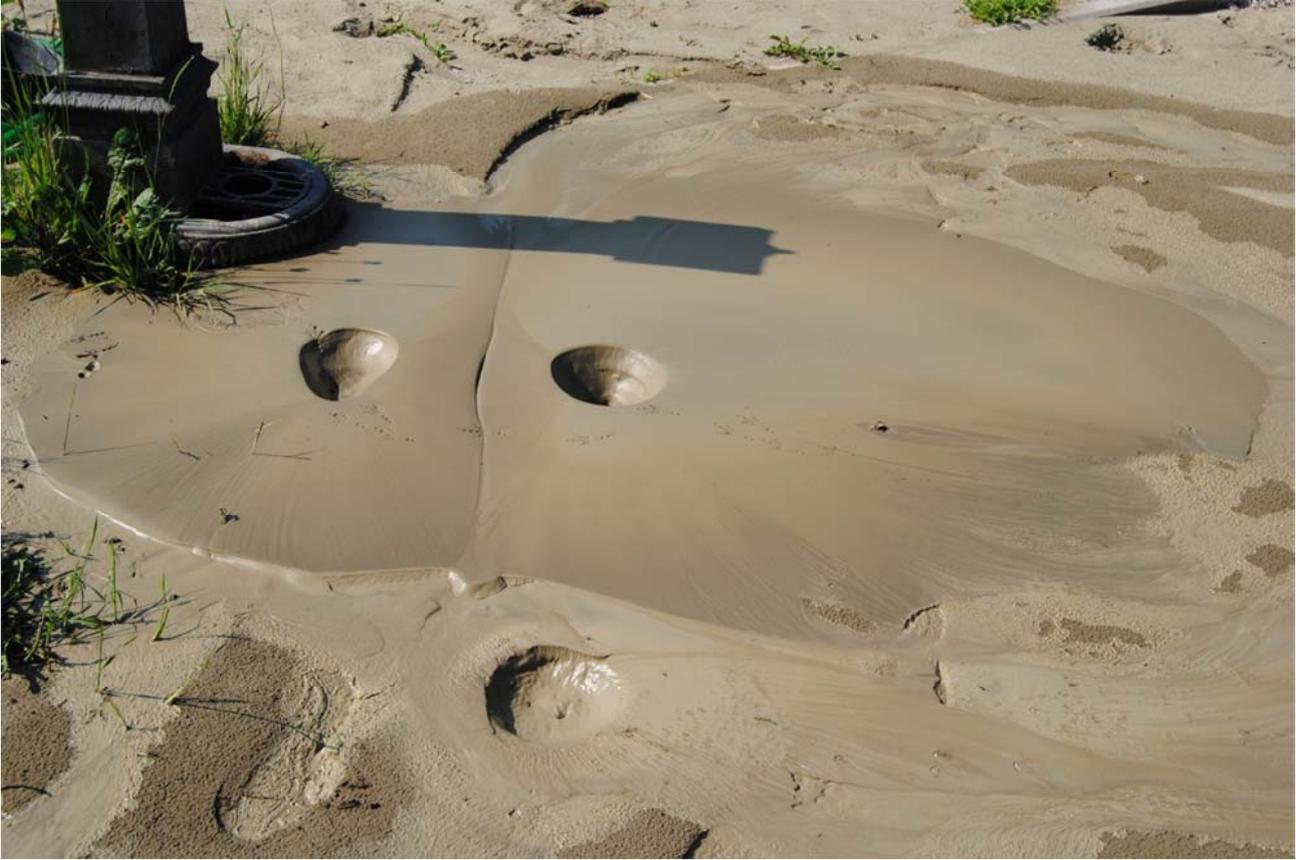
San felice sul Panaro, 29.05.2012, Stadio Comunale

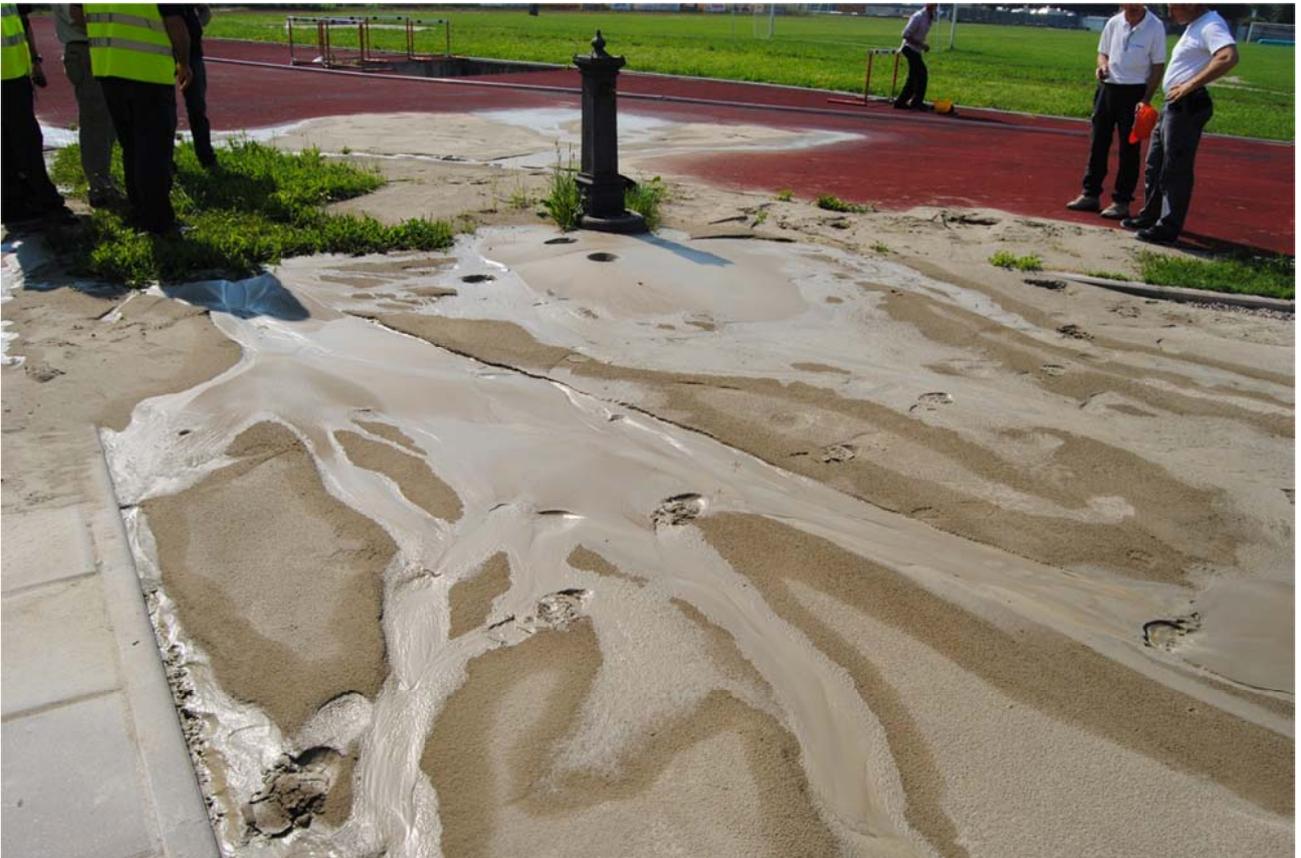
San felice sul Panaro, 29.05.2012, Stadio Comunale
