SISMA 20.05.2012

IL CASO DI SANT'AGOSTINO – SAN CARLO

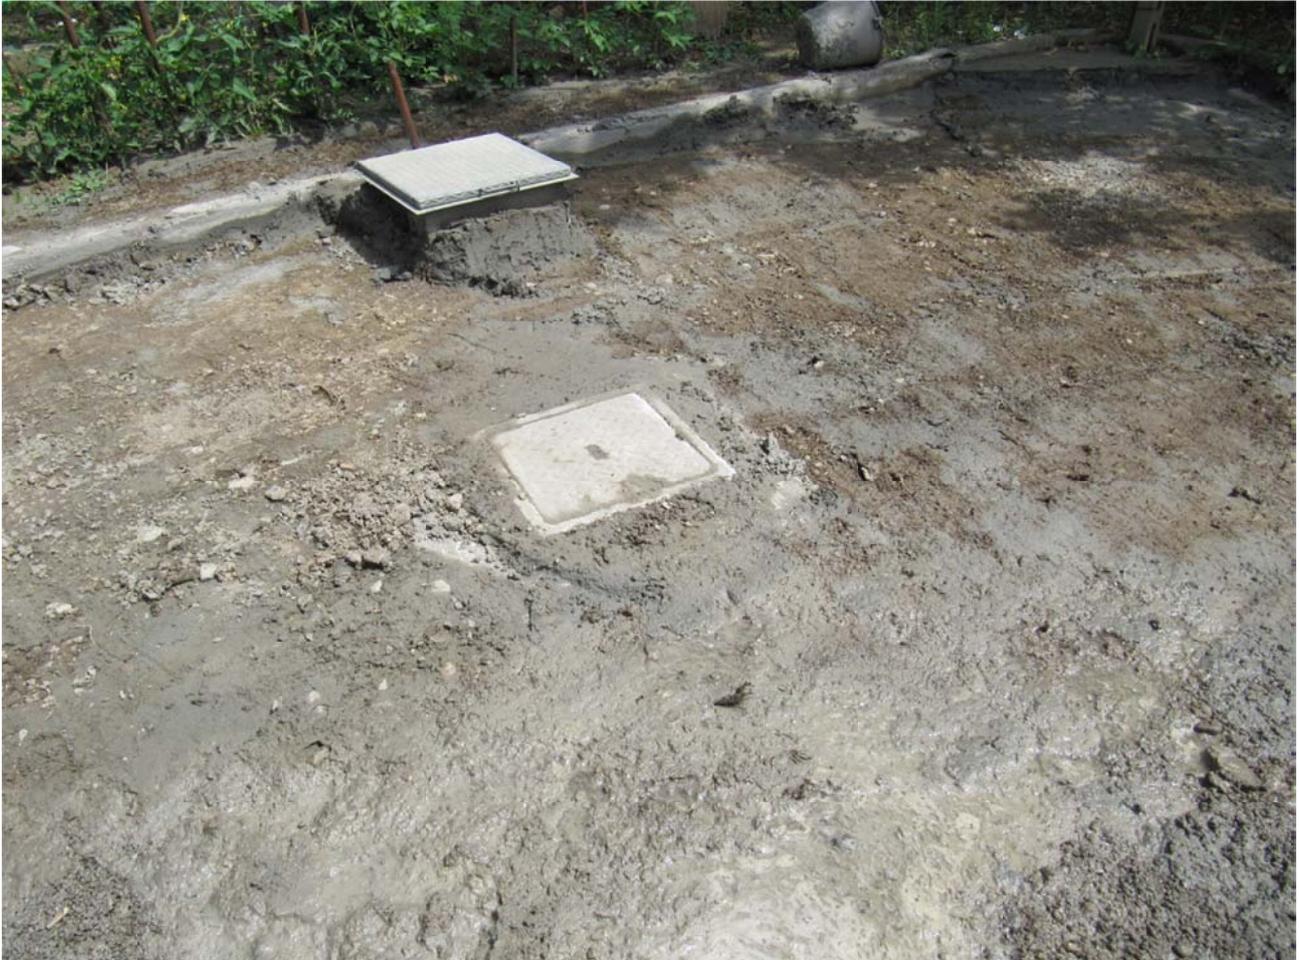
San felice sul Panaro, 20.05.2012, Via Perossaro Vecchia

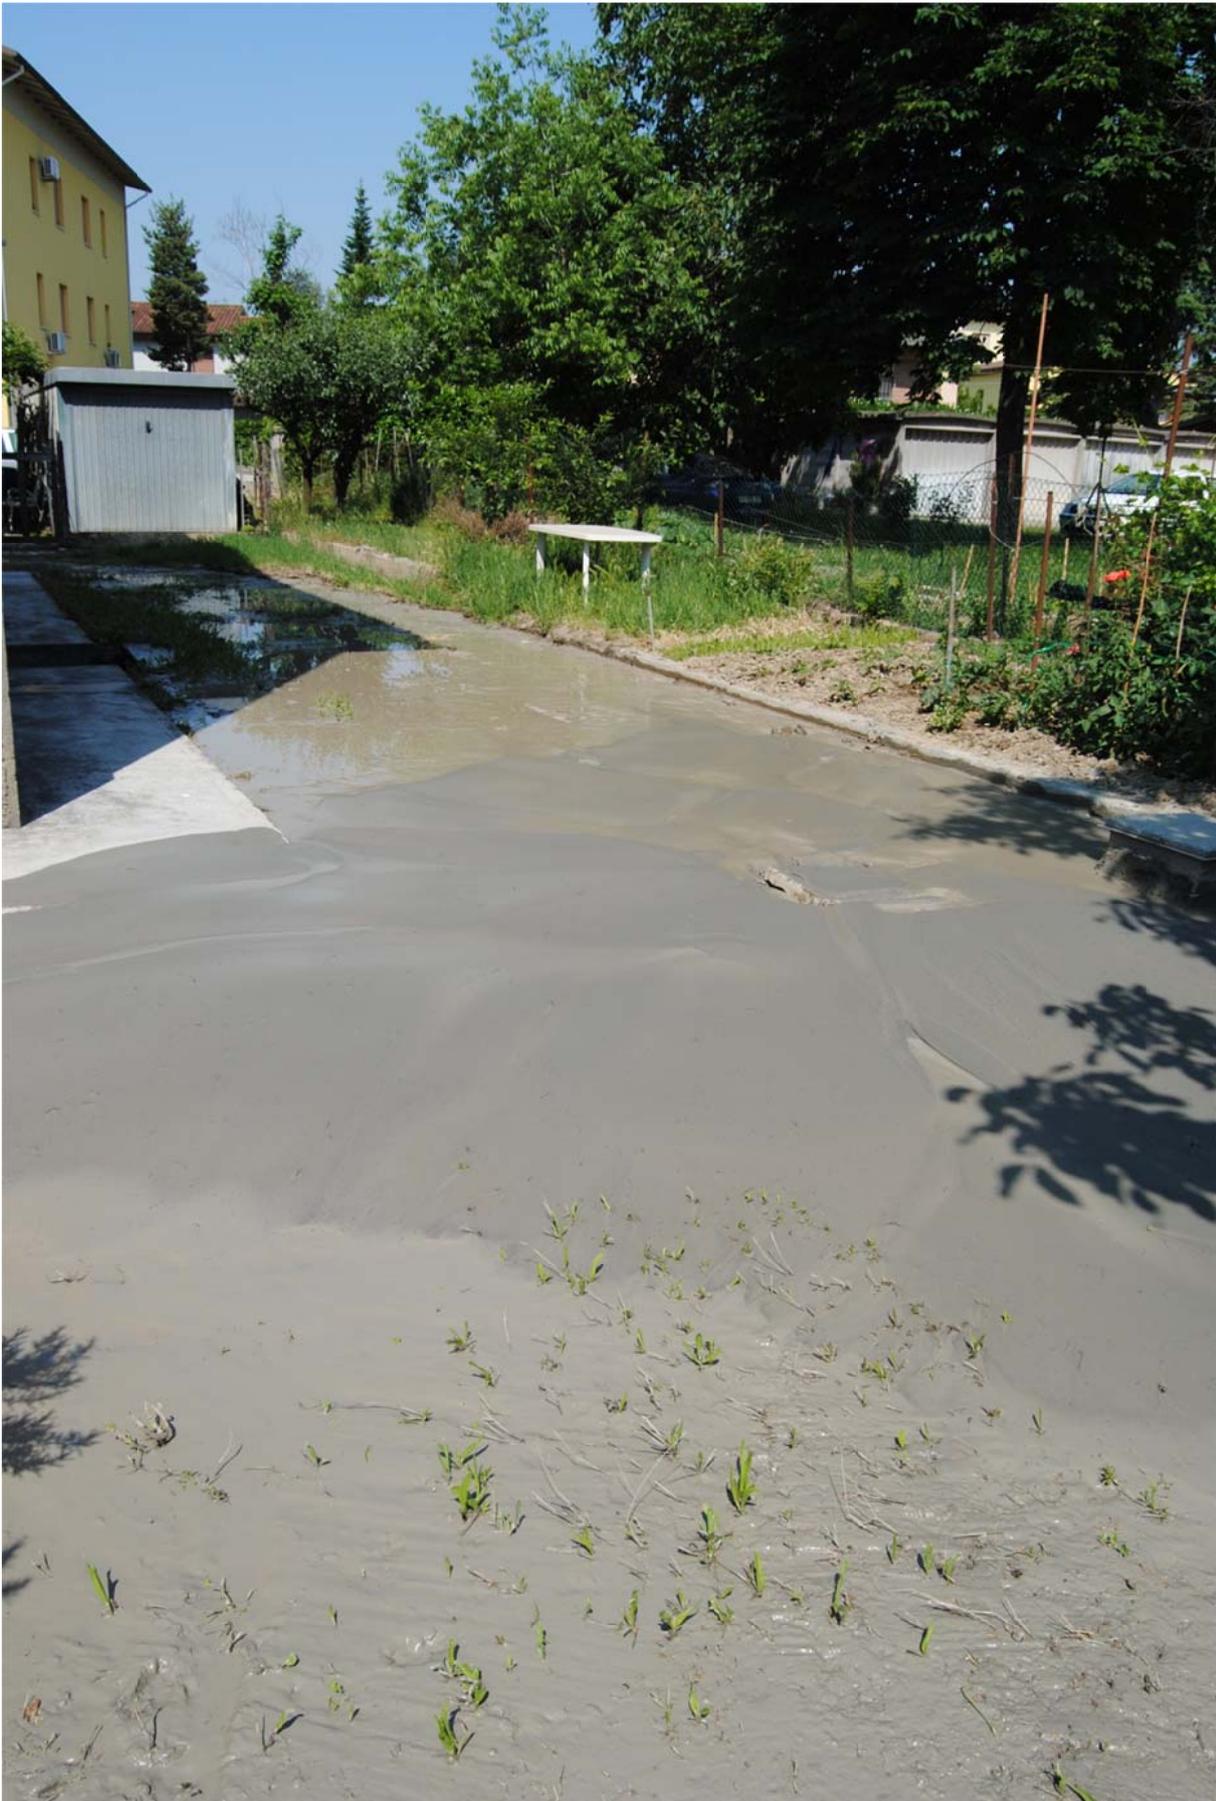
San felice sul Panaro, 29.05.2012, Via Perossaro Vecchia
